# Sugestões de Controle de Cupins em Bens Culturais

### I. Reflexões sobre cupins e a taipa-de-pilão

## II. O Cupim

### III. O cupim e o pseudorrestauro Breve estudo de caso

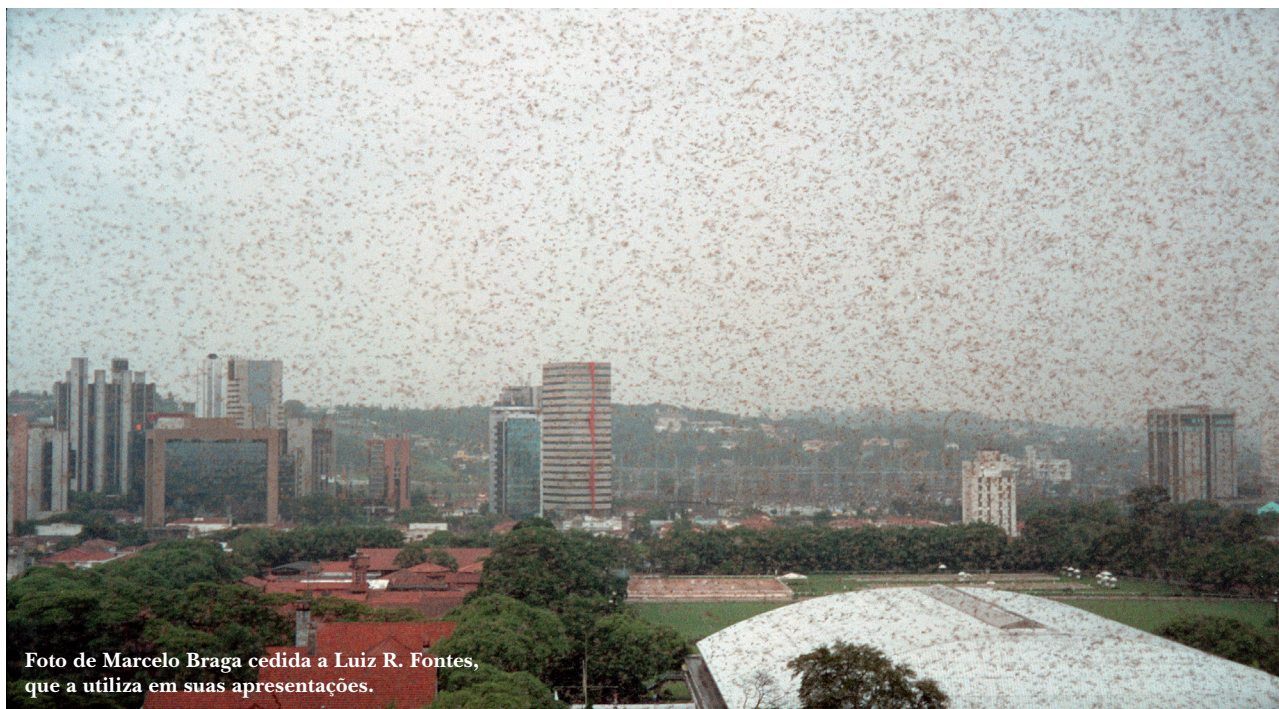
A revoada, registrada no bairro do Brooklyn (ao fundo se vê o bairro do Morumbi), em São Paulo/SP, realmente parece uma fotografia granulada e estragada. Mas é a imagem que Marcelo Braga, da empresa Universal Controle de Pragas, desejava e conseguiu registrar na varanda de um apartamento próximo à Sociedade Hípica Paulista (visível no primeiro plano), no final de uma tarde quente do segundo semestre de 2001. Ambos os bairros têm

Podemos afirmar que não é o cupim subterrâneo e praga exótica (= importada), *Coptotermes gestroi*: uma revoada vespertina desse cupim, de porte pequeno e com asas perfeitamente transparentes, seria pouco evidente na foto. Trata-se de um cupim nativo e de grande tamanho, provavelmente *Syntermes praecellens* ou *Cornitermes cumulans*, ou ambos, e com asas escuras, amarronzadas. Não é incomum que, nessa época, na área urbana também revoe simultaneamente *Neocapritermes opacus*, cupim de porte médio e com asas enegrecidas.

Tais revoadas, embora assustem o leigo, vêm de cupins que não requerem nenhuma medida de controle. São espécies da fauna nativa do solo e que competem com os cupins pragas, exercendo o papel de uma verdadeira barreira biológica contra as pragas. São úteis ao meio urbano; devem ser preservados e não combatidos.

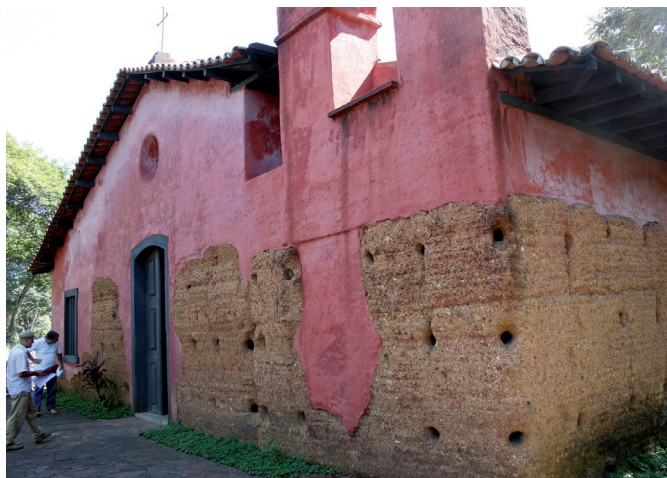
Fig. 1 - Capela do Morumbi, São Paulo/SP. Taipa original sem revestimento; áreas refeitas em alvenaria de tijolos em cor rosa; calçamento adequado dos entornos; paisagismo adequado. Sem infestação por cupim. É um dos raros exemplos em que a reforma e o restauro se integraram em benefício da recuperação e conservação do bem, com harmonia e beleza.

**Reformas** são mudanças introduzidas com o objetivo de reconstituir aquilo que degradou, ou de melhorar, modificar ou adequar um bem, sem a preocupação de manter a originalidade de materiais e técnicas (Figuras 1-2). São ações legítimas, porém podem ser mal planejadas e, assim, irrefletidas quanto às suas consequências para a conservação do bem. **Pseudorrestauraos** são ações que simulam um restauro (Figuras 3-6), mas falham sob duas perspectivas. A mais comum é voltar-se estritamente para o conteúdo estético, ou seja, para a recuperação da aparência exterior ou fachada, alterando a originalidade e impondo características inéditas e incompatíveis com a autenticidade do bem, com risco para a sua conservação; não são necessariamente trapças, embora isso também ocorra. Outra forma é restituir, na medida do possível, toda a composição original, mas sem eliminar efetivamente os agentes biológicos deterioradores (cupins, carunchos e fungos), de modo que o trabalho empreendido tem vida curta. Ambas revelam despreparo técnico do executor.

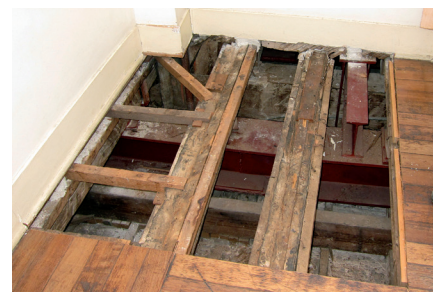
Fig. 2 - Reforço metálico de barrotes de piso em madeira, no andar superior de um grande edifício em alvenaria de tijolos, do final do século XIX.

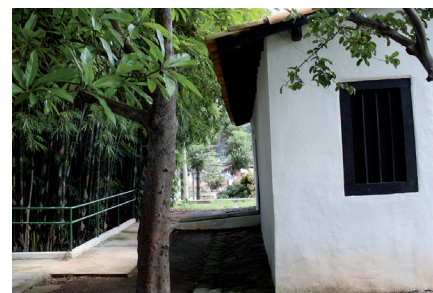
Fig. 3 - Casa bandeirista, com reforma/restauro incorretos. Paredes revestidas externa e internamente com argamassa impérvia, a qual foi recoberta com película de tinta branca impermeável; calçadas dos entornos incorretas; paisagismo inadequado. A argamassa está trincada no ângulo superior esquerdo, em diagonal. Ocorre alagamento pluvial nos entornos e morte da grama, em decorrência de obra inadequada para contenção de talude. Infestação severa por cupim subterrâneo, chegando ao madeiramento do telhado.

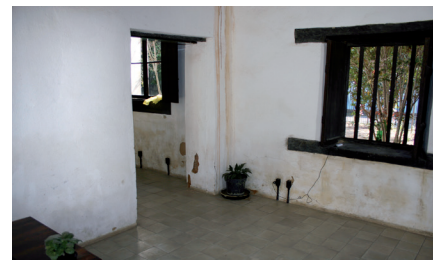
Fig. 4 - Casa bandeirista, com reforma/restauro incorretos. Paredes revestidas interna e externamente com argamassa impérvia, a qual foi recoberta com película de tinta branca impermeável; paredes úmidas; infiltração pluvial no telhado; argamassa impérvia de revestimento com múltiplas fissuras e trincas e com áreas de deslocamento. Infestação severa por cupim subterrâneo, chegando ao madeiramento do telhado.

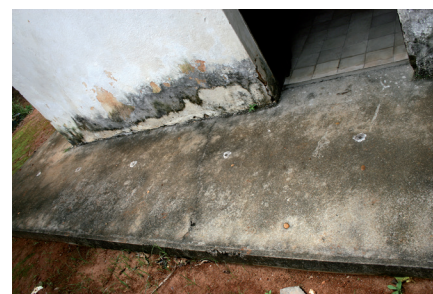
Fig. 5 - A mesma casa da figura anterior. Calçada impermeabilizante nos entornos; paredes úmidas; revestimento impérvio trincado e com áreas de deslocamento. Sinais de perfuração perimétrica de tratamento prévio malsucedido contra cupim subterrâneo (indicação incorreta de tratamento de solo; distâncias de furação incorretas).

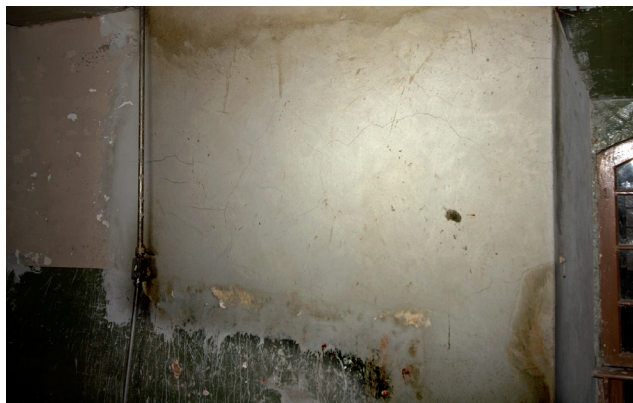
Fig. 6 - Igreja com restauros antigo e recente, incorretos. Parede interna revestida há poucas semanas com argamassa impervia, com inúmeras fissuras e sem aderência à taipa (som oco à percussão); revestimento de restauro antigo igualmente inadequado.

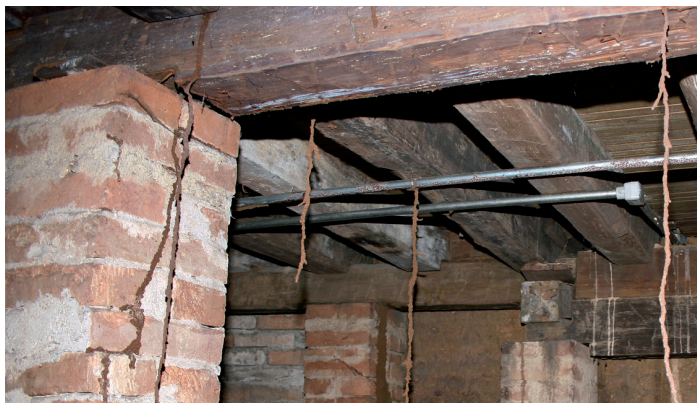
Fig. 7 - Porão de igreja, reformado. Ausência de circulação de ar (janelas de ventilação vedadas) e umidade elevada. Infestação por cupim subterrâneo, com inúmeros túneis pendentes como “estalactites”, cujo comprimento chega a 90cm, e túneis largos nos pilares. Infestação de baratas.

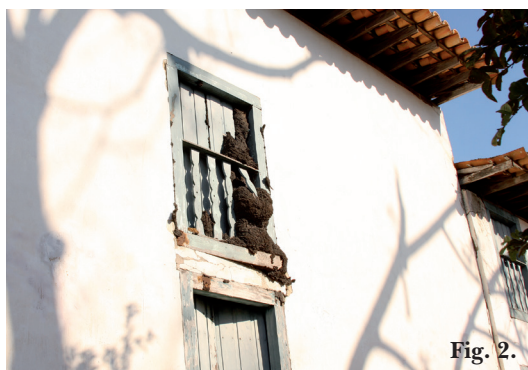
Fig. 2.

**Fig. 2.** Volumoso ninho de cupim em janela rasgada, deslocando elementos de madeira. Notar massas cartonadas lateralmente nas ombreiras da janela e sobre a verga da porta do pavimento térreo.

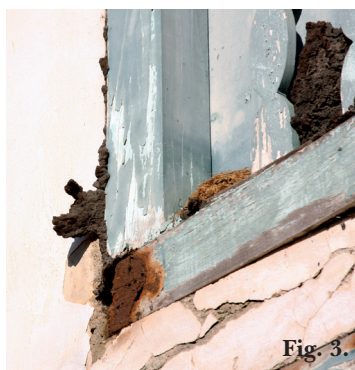
Fig. 3.

**Fig. 3.** Detalhe da janela. Notar massas cartonadas térmiticas salientes, revestimento de argamassa fissurado, trincado e deslocado, revestimento de tinta das madeiras fissurado e deslocado, e elemento inferior da moldura deslocado para fora.

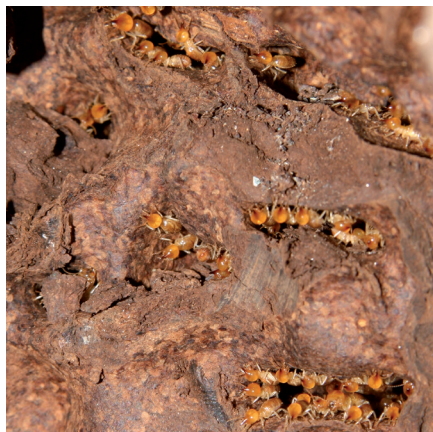
Fig. 4. Soldados nasutos defendem os limites externos das câmaras expostas. À esquerda embaixo, notar a estrutura peletal da massa cartonada. Acima à esquerda há um soldado com cabeça bem maior.

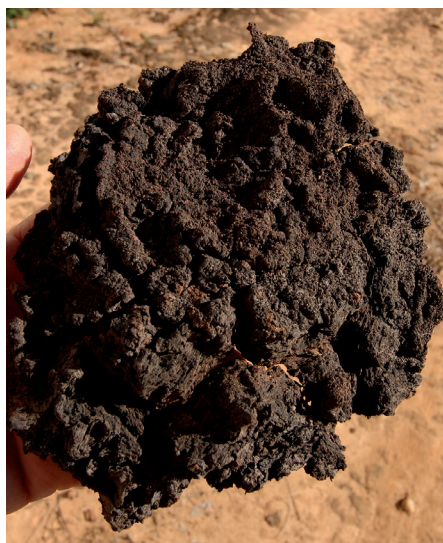
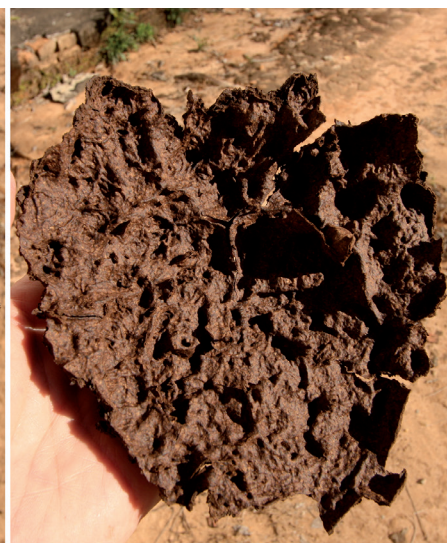
Fig. 5. Camada externa (“casca”) do ninho. Superfícies externa (esquerda) e interna (direita).

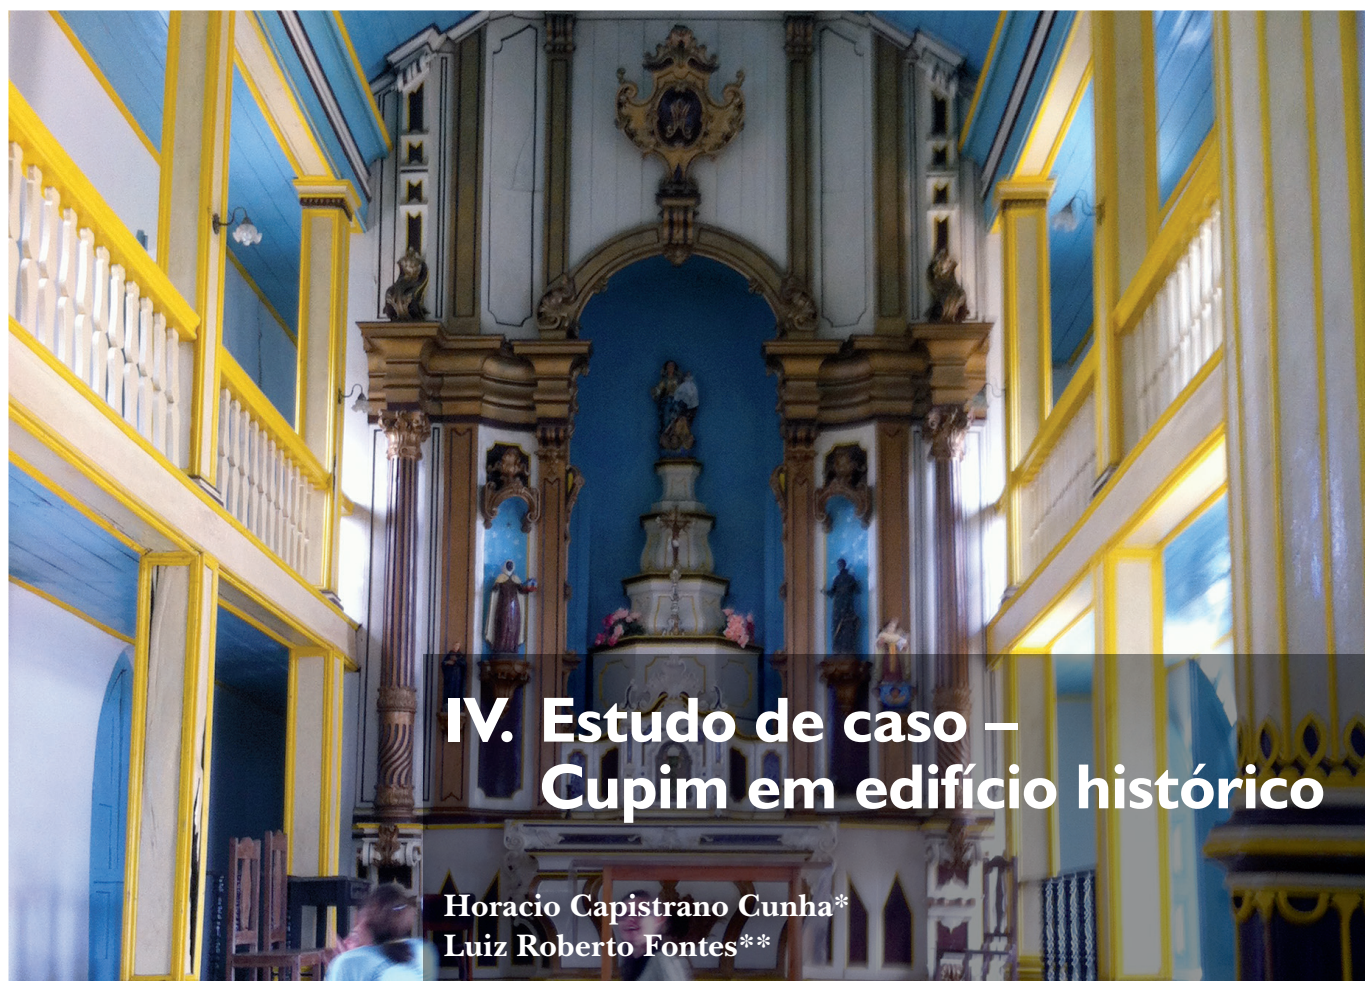
Figura 1. Aspecto geral da nave e capela-mor. O primeiro pilar à esquerda mostra dano por cupim.

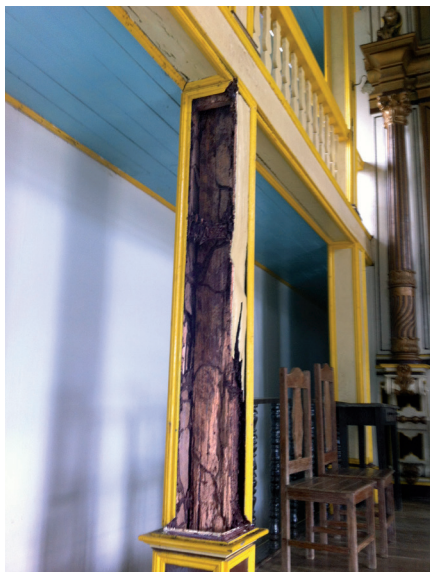
**Figura 2.** Detalhe do pilar infestado, com túneis e massas cartonadas do cupim nasuto. Note que o forro logo acima, na tribuna, também está deteriorado.

No piso de tábuas sobre barrotes de madeira e nos pilares de madeira (Figuras 2-4), com extensão para os forros próximos e púlpito, foram encontrados túneis e/ou massas cartonadas de uma espécie arborícola de *Nasutitermes*, cujos soldados apresentam a cabeça de cor alaranjada. Trata-se de *Nasutitermes itapocuensis*. Os espécimes examinados apresentam pequenas discrepâncias quando comparados a amostras oriundas das regiões mais ao sul e ao leste (Santa Catarina e São Paulo), e, assim, mais próximas do local de descrição da espécie, realizada em 1910 pelo zoólogo sueco Nils Frithiof Holmgren (1877-1954)

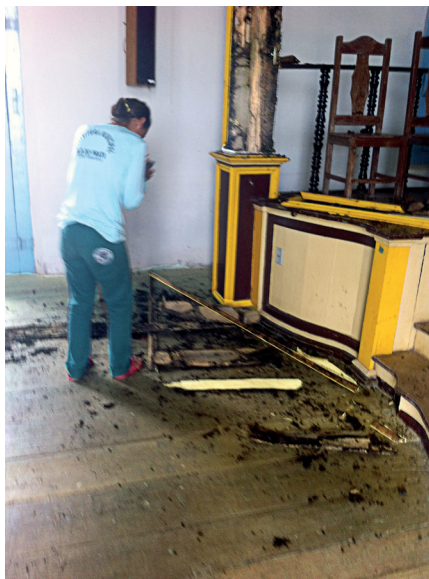
**Figura 3.** Detalhe do pilar e do piso de tábuas sobre barrotes de madeira. Há dano causado por cupim, mas o “vilão” é o excesso de umidade, que favorece a invasão termítica e o apodrecimento fúngico.
